Remoção de fragmento metálico intracanal: relato de caso

RELATO DE CASO

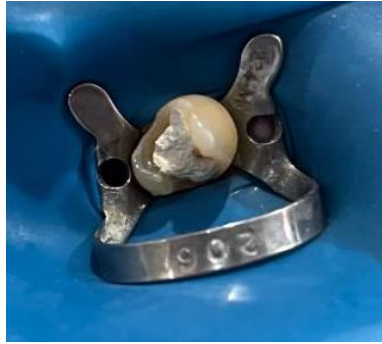
Figura 2: Aspecto inicial - elemento devidamente isolado pronto para receber o tratamento

Realizou-se antissepsia intra-bucal com bochecho de clorexidina 0,12% por um minuto, com fins de redução de microrganismos. Foi utilizada para o procedimento, o anestésico articaína 4% com epinefrina 1:100.000 (DFL®, Brasil) e posterior isolamento absoluto do dente, conforme figuras 2 e 3.

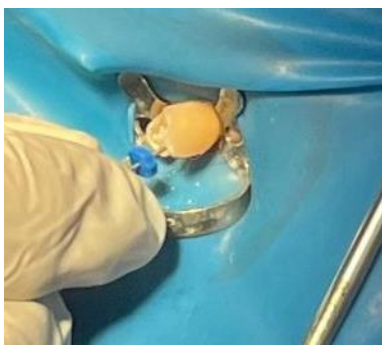
Figura 4 A: Início do processo de remoção do instrumento com o auxílio da lima hedstroem

O início do processo de remoção do instrumento fraturado foi realizado com o auxílio da lima do tipo Hedstroem primeira série de número 15 medindo 25mm (Figura 4A e 4B), no sentido apical ao redor do fragmento, buscando ultrapassar o mesmo, com movimento de torção e força de tração no sentido cervical a fim de remove-lo.

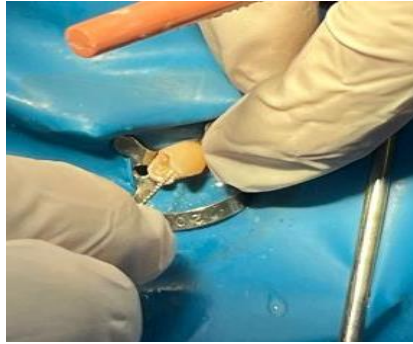
Figura 4 B: Processo de remoção do instrumento com o auxílio da lima hedstroem

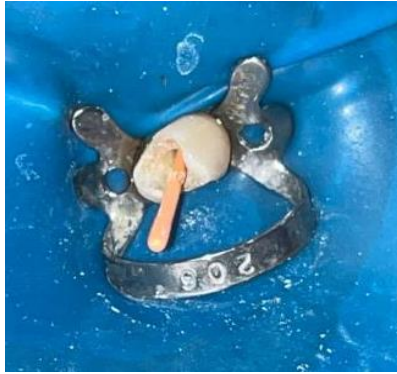
Figura 8A: Prova do cone principal 30

Posterior à remoção do fragmento, deu-se continuidade ao tratamento endodôntico com a finalização do preparo químico-mecânico dos condutos e posterior obturação dos canais radiculares, conforme ilustrado nas figuras 8A, 8.B, 9, 10 e 11.

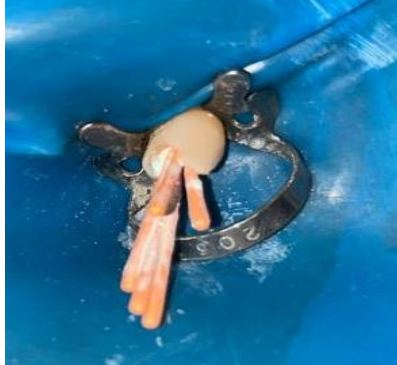
Figura 9: Cone principal 30 e cones quatro acessórios FF

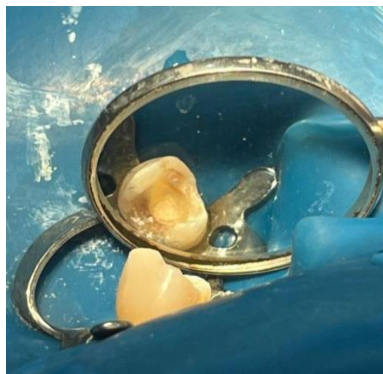
Figura 10: Aspecto após o corte e condensação com calcador de paiva

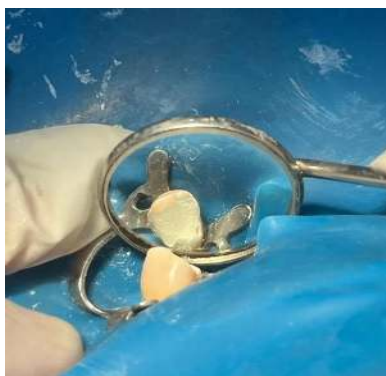
Figura 11: Aspecto final devidamente selado com obturador provisório

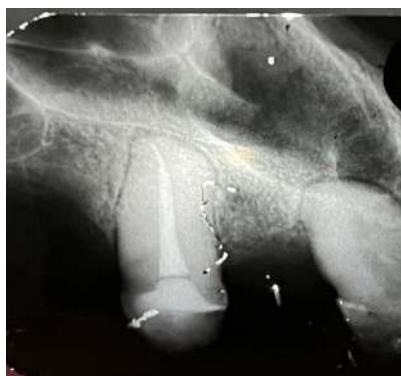
Figura 12: Raio-x final do procedimento

Em se tratando do caso específico desta discussão, apesar do incidente, a sequência do tratamento foi realizado com eficácia e recomenda-se a preservação do mesmo com acompanhamento radiográfico.
