Reabilitação unitária, uma abordagem multidisciplinar: relato de caso

Single-tooth rehabilitation: a multidisciplinary approach: a case report

O presente relato de caso tem como objetivo apresentar a reabilitação unitária de um dente com severa destruição coronária, demonstrando a sequência clínica integrada que envolveu aumento de coroa, selamento dentinário pré-endodôntico, retratamento e reabilitação semidireta, destacando a importância da abordagem multidisciplinar no restabelecimento funcional e estético do elemento dentário.

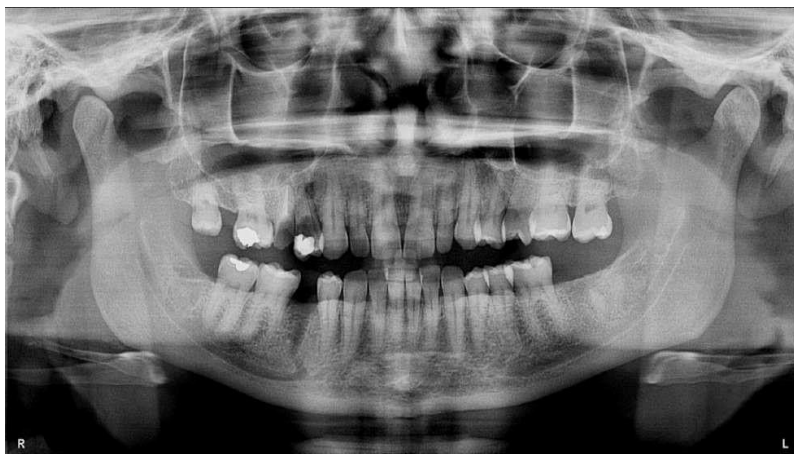
Na análise da imagem radiográfica, constatou-se que o elemento dentário apresentava tratamento endodôntico prévio, com exposição do material obturador há mais de um ano, sugerindo possível recontaminação do sistema de canais radiculares.

Figura 3 - Radiografia panorâmica

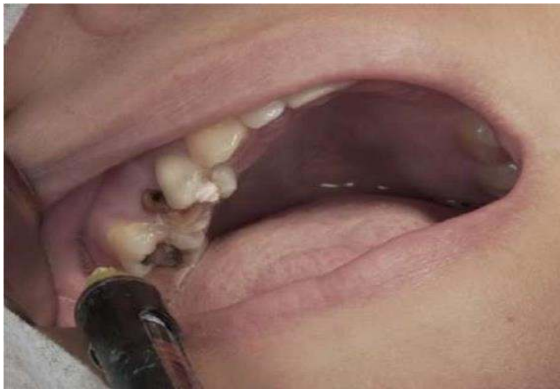
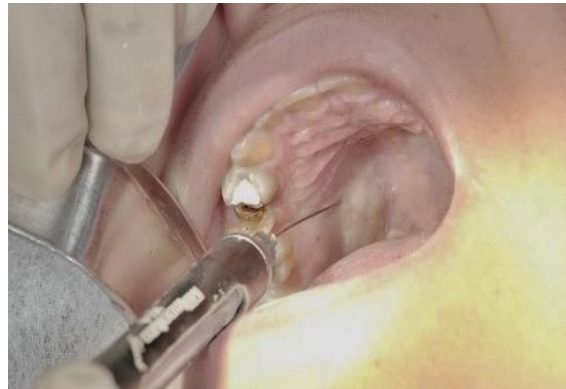
Figura 4 - Anestesia do NASM

Figura 5 - Anestesia do Palatino maior

Iniciou-se o tratamento pelo procedimento de aumento de coroa clínica. Previamente ao início da cirurgia, realizou-se anestesia dos nervos alveolar superior médio (NASM) e palatino maior, utilizando as técnicas de bloqueio de campo e infiltrativa, com solução anestésica de articaína 4% associada à epinefrina 1:100.000 (Figuras 4 e 5).

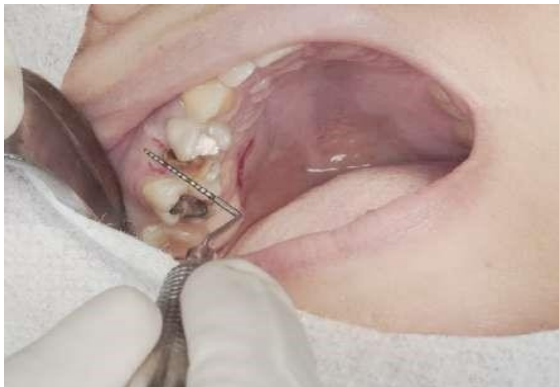
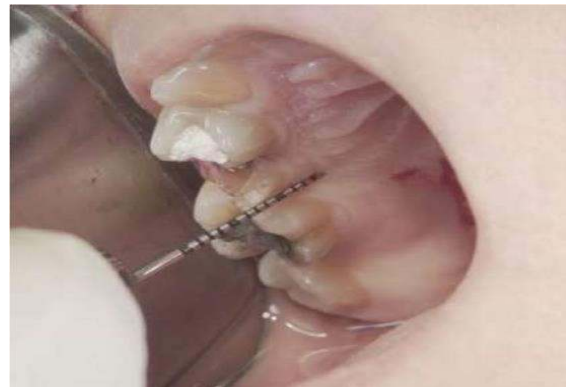
Figura 6 - Sondagem vestibular

Figura 7 - Sondagem palatina

Em seguida, procedeu-se à marcação da área a ser submetida ao aumento de coroa clínica, utilizando-se uma sonda periodontal milimetrada, foram delimitados 3 mm na face vestibular e 3mm na palatina (Figura 6 e 7).

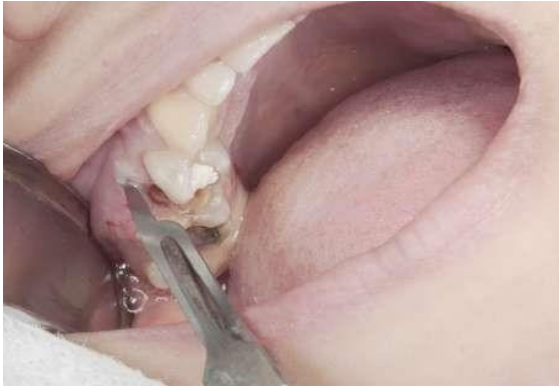
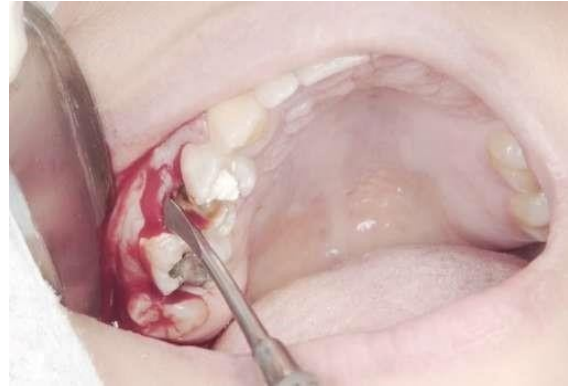
Figura 8 - Incisão

Figura 9 - Descolamento

Após o silêncio operatório, procedeu-se à incisão utilizando lâmina de bisturi nº 15C, seguida pelo descolamento dos tecidos com auxílio de um descolador de Molt 2-4 (Figuras 8 e 9).

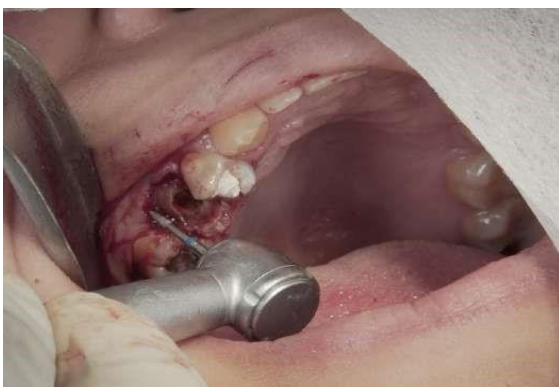
Figura 10 - Desgaste ósseo na região interproximal com brocas em alta rotação

Com o sítio operatório devidamente exposto, iniciou-se o desgaste ósseo na região interproximal empregando brocas tipo ponta de lápis, com e sem ponta ativa, em alta rotação (nº 2191 e 3195), sob irrigação contínua com solução fisiológica estéril (Figura 10). Concluída essa etapa cirúrgica, realizou-se prescrição pós-operatória com Nimesulida 100mg a cada 12h por 3 dias e Dipirona Sódica 500mg nas primeiras horas, caso houvesse dor.

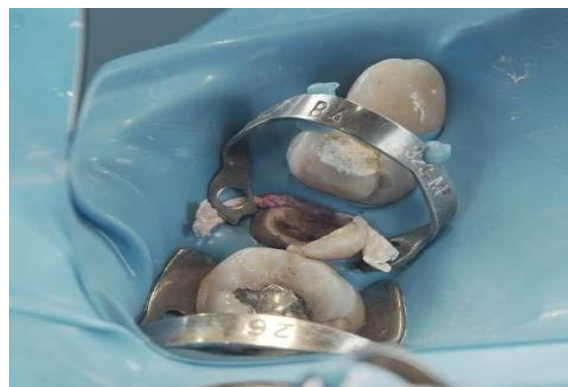
Figura 11 - Isolamento absoluto

Após 7 dias, a paciente retornou à clínica onde foi dado sequência ao tratamento. Iniciou-se então o selamento dentinário pré-endodôntico. Primeiramente, efetuou-se o isolamento absoluto com lençol de borracha (EasyBassi) e grampos nº 26 e B4 auxiliar. Para otimizar a visualização do campo operatório, procedeu-se ao uso de fita de Teflon para afastamento tecidual (Figura 11).

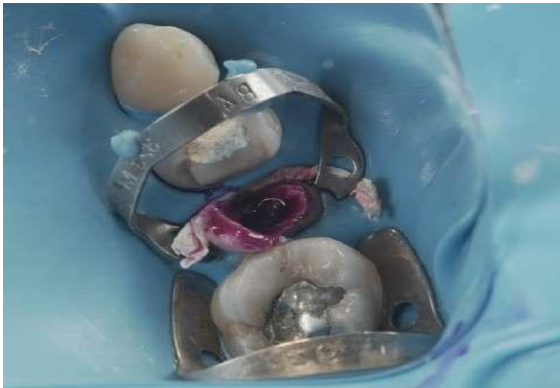
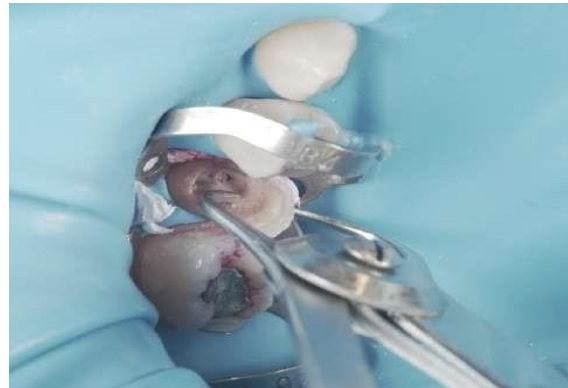
Figura 12 - Preparo com evidenciador de cárie

Figura 13 - Medição da parede remanescente

Para melhor evidência da área cariada e limpeza da cavidade, aplicou-se o evidenciador de cárie (Maquira) (Figura 12). Na sequência, removeu-se todo o tecido cariado residual com brocas carbide em baixa rotação FG 03 e 04. Com a cavidade adequadamente preparada, mensuraram-se as paredes remanescentes com especímetro, assegurando espessura mínima de 2 mm, um critério essencial para viabilidade da restauração semidireta (Figura 13).

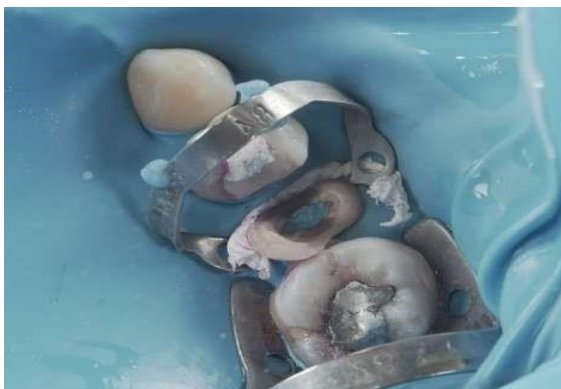
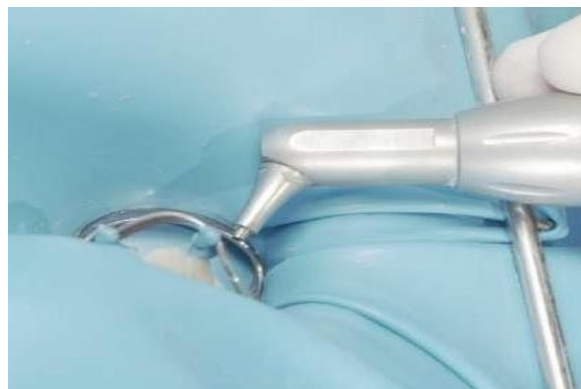
Figura 14 - Proteção da câmara pulpar com Teflon

Figura 15 - Jateamento com óxido de alumínio

Confirmada a integridade das paredes, iniciou-se a etapa de selamento dentinário pré-endodôntico. Para proteção da câmara pulpar, aplicou-se Teflon e, posteriormente, realizou-se a limpeza interna da cavidade por meio de jateamento com óxido de alumínio (Figuras 14 e 15).

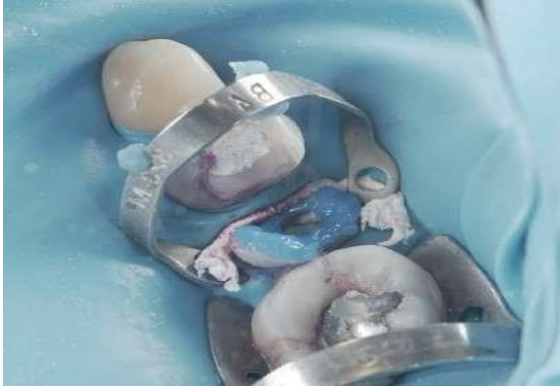
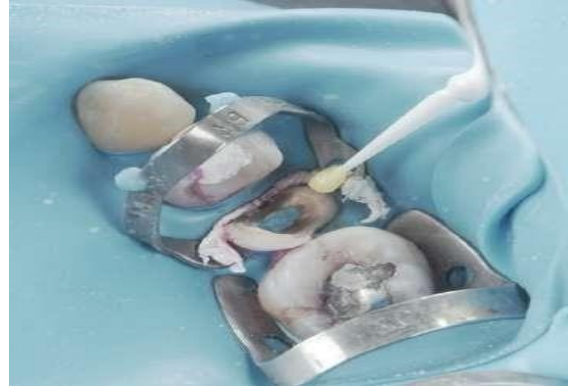
Figura 16: Condicionamento ácido

Figura 17: Sistema adesivo

Com a cavidade limpa, seguiu-se a aplicação do sistema adesivo, primeiramente com condicionamento utilizando ácido fosfórico a 37% (Potenza

Atacco) durante 30 segundos, lavagem por um minuto, secagem controlada e aplicação do adesivo Universal Single Bond (3M), seguida de fotoativação por 60 segundos (Figuras 16 e 17).

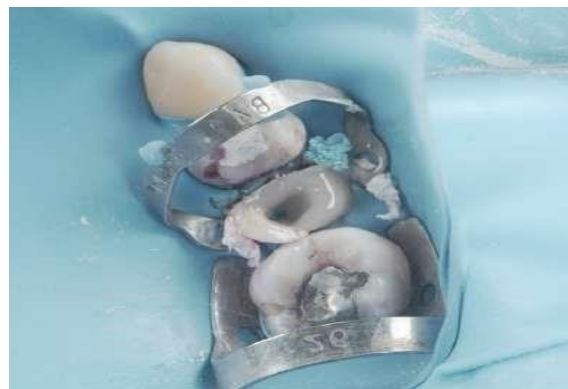
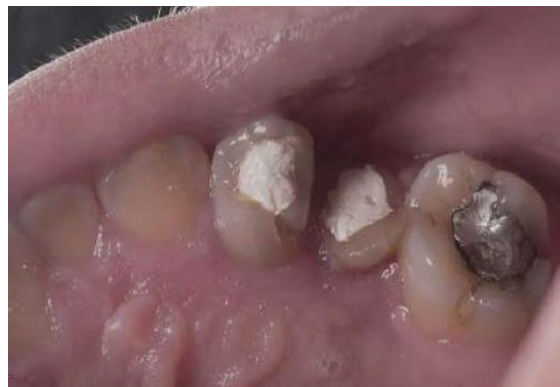
Figura 18 - Adaptação da matriz de cobre

Figura 19: Levantamento da parede

Figura 20 - Obturação provisória

Em seguida, adaptou-se uma matriz de cobre na região mesial para execução do levantamento de margem cervical, utilizando resina composta (Estelite Posterior-PCE). Finalizada esta etapa, a cavidade foi então selada com obturador provisório (Maquira), finalizando a sessão (Figuras 18, 19 e 20).

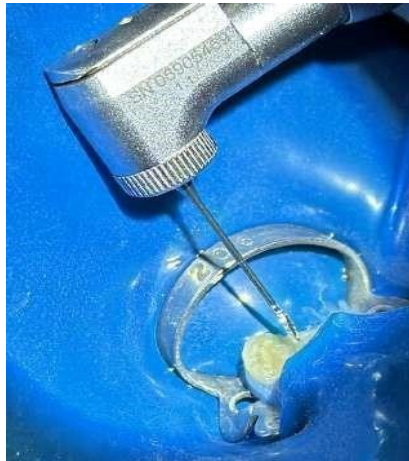
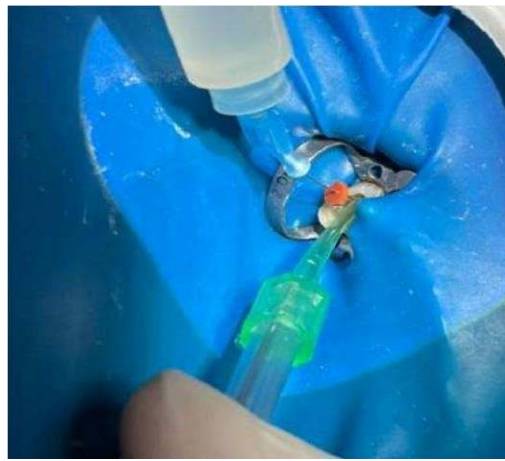
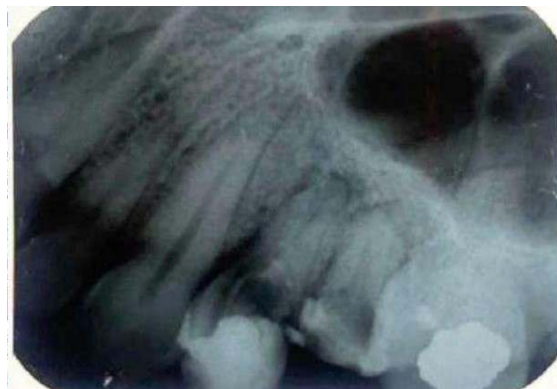
Figura 21: Desobturação

Figura 22: Irrigação e aspiração

Figura 23: Radiografia pós desobturação

Na sessão subsequente, realizou-se novo isolamento absoluto e remoção do material provisório com broca esférica diamantada em alta rotação. Com a cavidade limpa, procedeu-se ao retratamento endodôntico. A desobturação dos canais foi realizada com brocas Gates nº 2 em baixa rotação. A odontometria foi estabelecida em 14 mm, sob irrigação contínua com hipoclorito de sódio e aspiração. Após a instrumentação, realizou-se irrigação final com EDTA a 17% com três ciclos de 30 segundos, seguida de lavagem com soro fisiológico estéril, irrigação final com hipoclorito de sódio, secagem com cones de papel absorvente e posterior obturação (Figuras 21,22 e 23).

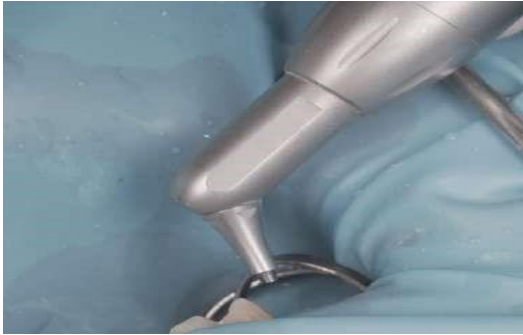
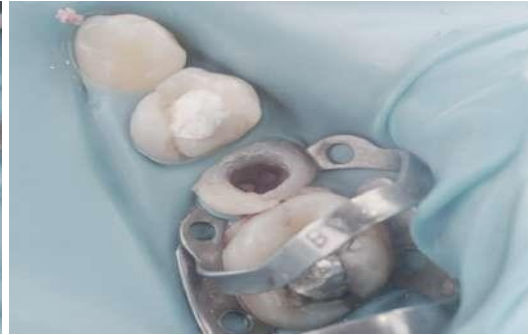
Figura 24: Jateamento com óxido de alumínio

Figura 25: Limpeza da cavidade

Com os canais radiculares devidamente obturados, procedeu-se à remoção do material restaurador provisório e do excesso de guta-percha. Em seguida, iniciou-se a confecção da biobase. Com a cavidade exposta, realizou-se a limpeza da superfície utilizando água e pedra-pomes e, posteriormente,

efetuou-se a asperização do tecido por meio de jateamento com óxido de alumínio (Figuras 24 e 25).

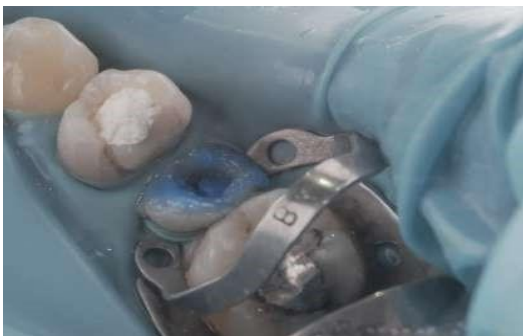
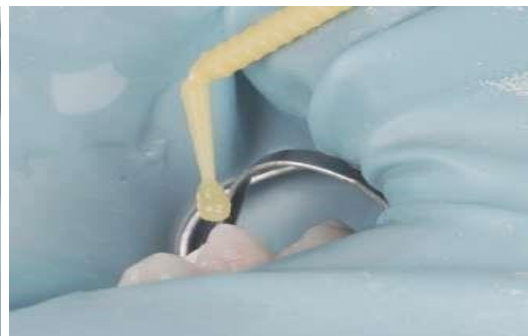
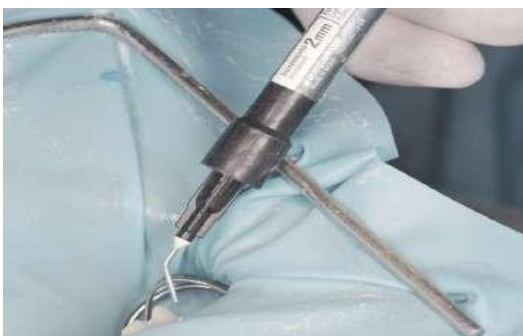
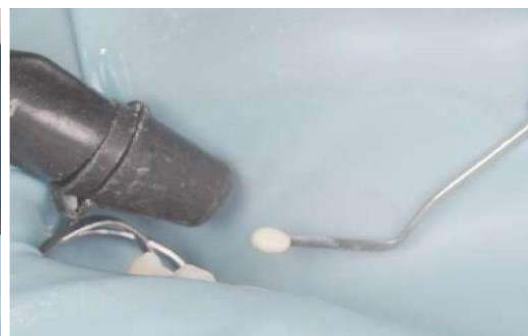
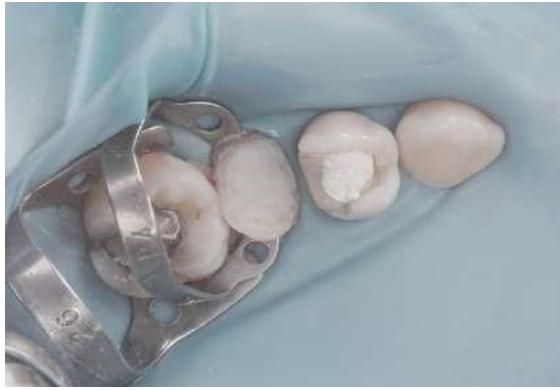
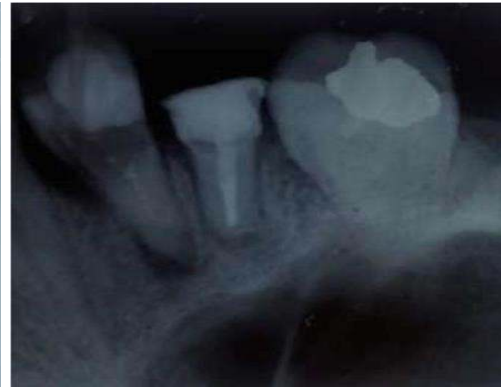
Figura 26 - Condicionamento ácido

Figura 27 - Sistema Adesivo

Figura 28 - Aplicação da resina flow

Figura 29 - Aplicação da resina A2D.

Figura 30 - Aspecto final da biobase

Figura 31 - Radiografia da biobase

A etapa restauradora foi iniciada pelo condicionamento com ácido fosfórico a 37% (Potenza Attaco) por 30 segundos, seguido de lavagem, secagem e reaplicação do adesivo Universal Single Bond (3M) e fotoativação. O selamento inicial (Resin Coating) foi realizado com resina composta Flow A2 (Opallis). Em seguida, procedeu-se ao preenchimento com resina composta Nano-Híbrida A2D (Forma, UltraDent), finalizando-se com o ajuste da biobase com broca n° 3131 em alta rotação (Figuras 26,27,28,29,30 e 31).

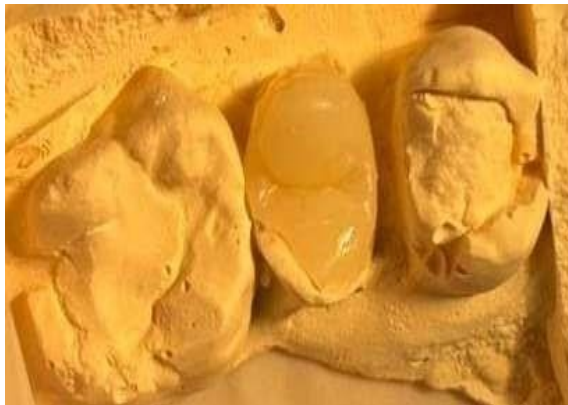
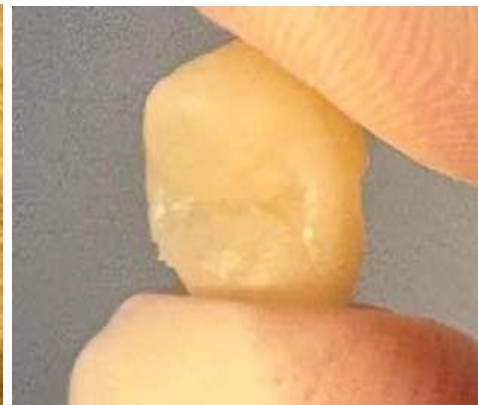
Figura 32 - Peça em resina composta

Figura 33 - Peça individualizada

Concluída a confecção da biobase, iniciou-se o processo restaurador por meio da técnica semidireta. Realizou-se inicialmente a moldagem com silicone de condensação (Clonage), a partir da qual foi obtido o modelo em gesso tipo IV (Dent Mix). Em seguida, procedeu-se à confecção da peça restauradora utilizando resina composta, empregando-se o compósito Forma A2D para a camada de dentina e Luna A2 para a camada de esmalte (Figuras 32 e 33).

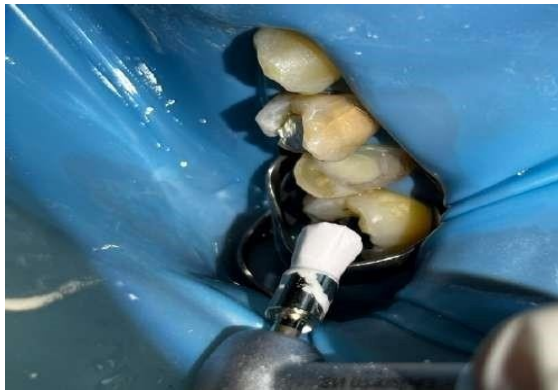
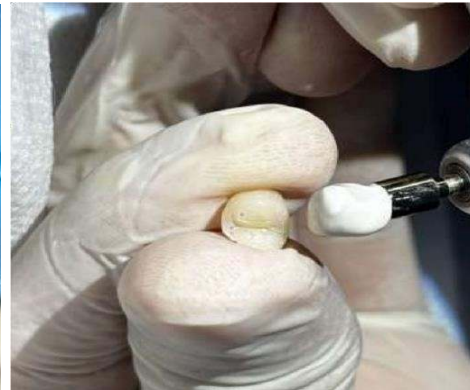
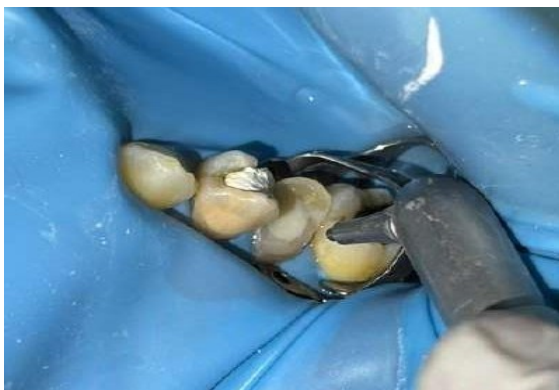
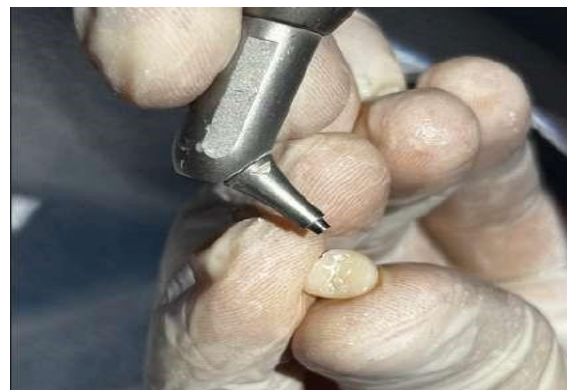
Figura 34 - Limpeza da biobase com pedra pomes

Figura 35 - Limpeza da peça com pedra pomes

Figura 36 - Jateamento da biobase

Figura 37 - Jateamento da peça

Antes da cimentação, realizou-se o isolamento absoluto novamente com os grampos 26 e B4 para auxiliar. Em seguida, realizou-se o teste de adaptação da peça utilizando papel carbono para avaliar e ajustar os pontos de contato. Após essa etapa, procederam-se os desgastes internos com brocas 3118 em formato de chama, em alta rotação.

Logo, foi feita a limpeza da peça e da biobase com água e pedra pomes e asperização com jateamento com óxido de alumínio (Figuras 34, 35, 36 e 37).

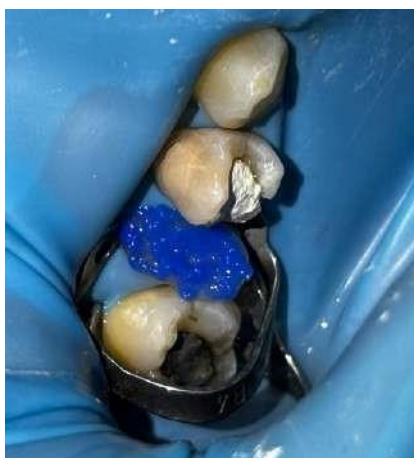
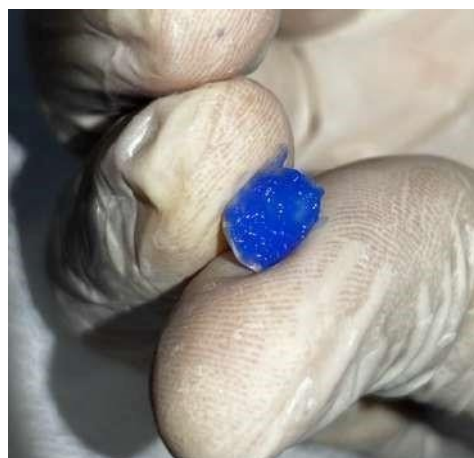
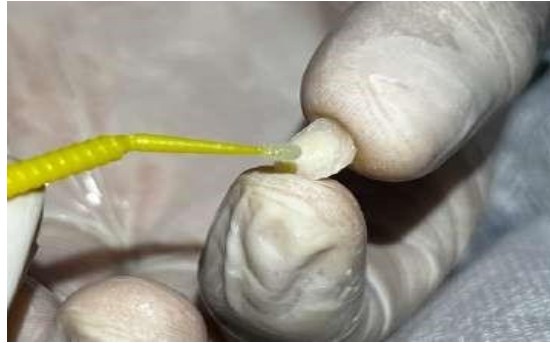
Figura 38 - Condicionamento ácido na biobase

Figura 39 - Condicionamento ácido na peça

Figura 40 - Aplicação do silano na peça

O passo subsequente consistiu na realização do condicionamento ácido tanto da peça quanto da biobase. Em seguida, aplicou-se o Silano (FGM) exclusivamente na peça, pelo período de 1 minuto (Figuras 38, 39 e 40).

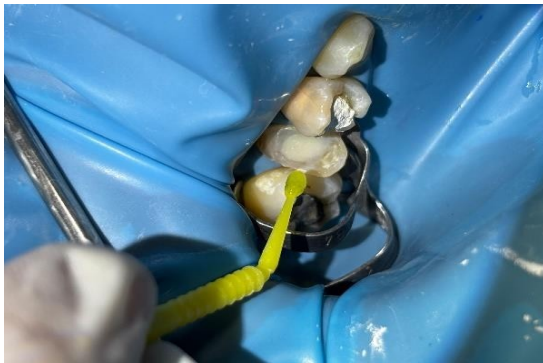
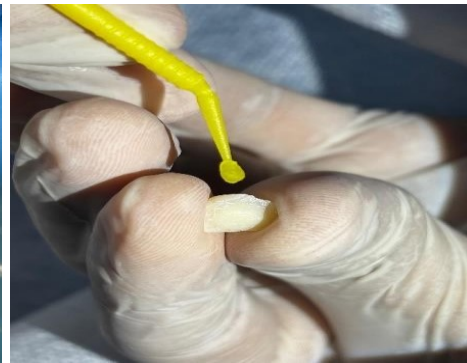
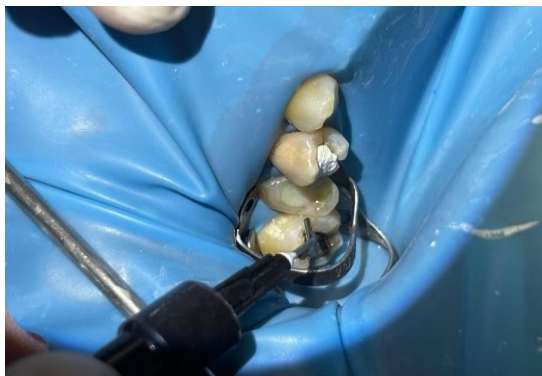
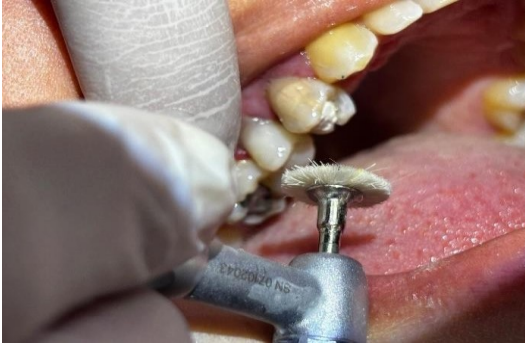
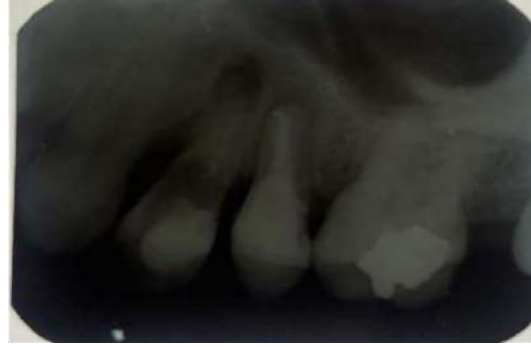
Figura 41 - Sistema adesivo na biobase

Figura 42 - Sistema adesivo na peça

Figura 43 - Cimentação com resina flow

Figura 44 - Peça cimentada

Figura 45 - Acabamento e polimento

Figura 46 - Radiografia final

Após isso, prosseguiu-se com o sistema adesivo tanto no preparo quanto na peça, ambos devidamente fotoativados por cerca de 1 minuto em. Para a cimentação, utilizou-se resina composta tipo flow em abundância sobre a biobase, para que haja o devido escoamento da resina para melhor adaptação da peça. Com auxílio de um fio dental, realizamos a retirada do excesso de resina nas proximais, garantido que não haja excesso de material sobre a restauração. Após a cimentação, realizamos o ajuste oclusal com papel carbono, o acabamento com brocas FF e polimento final com o sistema Ultra-Gloss (Figuras 41, 42, 43, 44, 45 e 46).
