Confecção de prótese obturadora em paciente com sequelas de mucormicose maxilar

Fabrication of an obturator prosthesis in a patient with maxillary mucormycosis sequelae

Luis Pablo Herrera Tinajero
Fernando Antonio Núñez Aguirre
Claudia Ivette Bujanda Ríos
Faculdade de Odontologia, Universidade Autônoma de Chihuahua

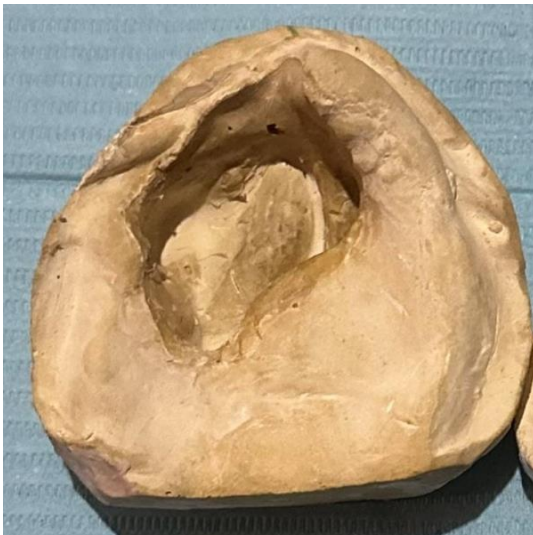
Foram realizadas moldagens mucostáticas com silicone de condensação (Zeta Plus Zhermack); os modelos de trabalho foram vazados em gesso pedra (Figura 2) e confeccionaram-se moldeiras individualizadas com lâminas de resina fotopolimerizável (Palatray XL). No mesmo modelo, foi confeccionado o obturador temporário com resina acrílica autopolimerizável (Figura 3), utilizando resina resiliente para obturação do defeito (Flexacryl Soft-Pound Package).

Figura 2. Modelo de trabalho

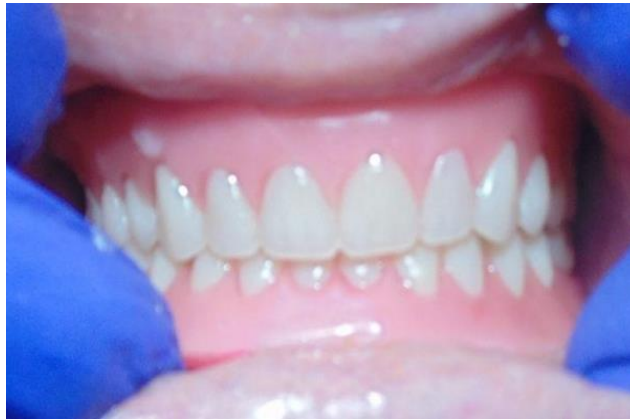
excessos e colocação de roletes de cera rosa de uso universal. Em seguida, determinou-se a dimensão vertical considerando os terços faciais; procedeu-se à seleção dos dentes, montagem, caracterização gengival e prova em cera (Figura 4).

Figura 4. Prova em cera

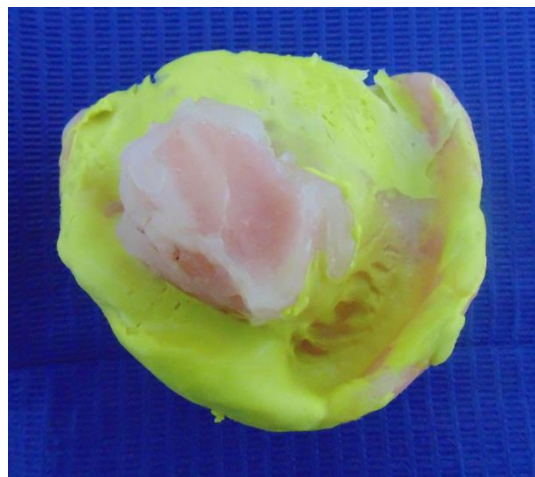
A oclusão foi verificada; em seguida, realizou-se moldagem final com silicone leve (Figura 5), inclusão em mufla e, finalmente, acrilização com material termopolimerizável. Posteriormente, foram removidos os excessos e realizado o polimento com puliacryl e branco de Espanha.

Figura 5. Moldagem final com porção obturadora

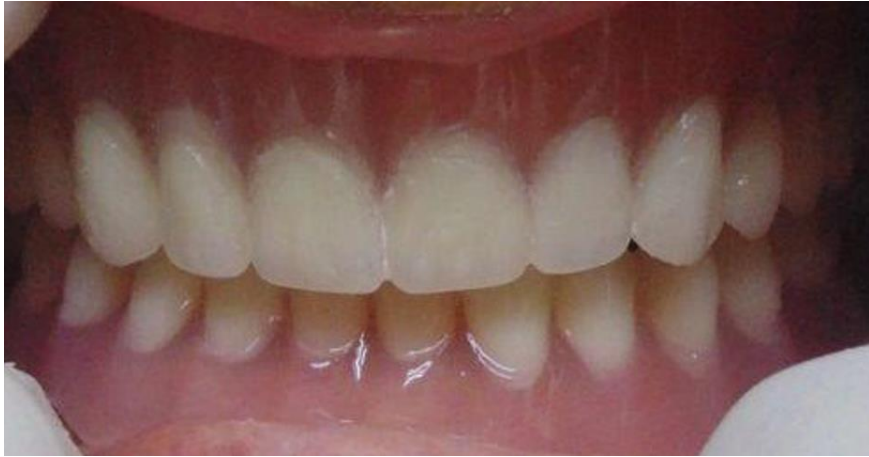
Por fim, a prótese foi instalada na paciente, eliminaram-se pontos de irritação, forneceram-se instruções para inserção e remoção, bem como técnicas de higiene adequadas, e foi agendada consulta de acompanhamento (Figura 6).

Figura 6. Inserção da prótese
